Resistência aos Inseticidas pelo *Aedes aegypti*

CAL E CLORO NO CONTROLE DO MOSQUITO DA DENGUE

Controle da dengue

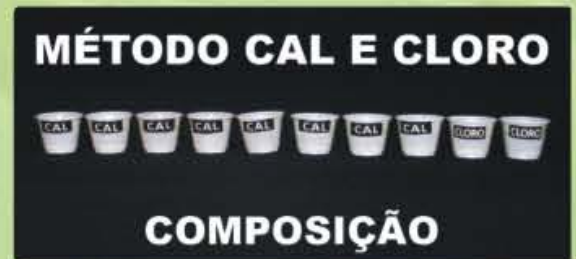
Com o objetivo viabilizar o processo de preparo da mistura, de forma simples e exequível em nível das construções, sugere-se que se utilize como recipiente de medida, um copinho de café descartável (50 mL). A figura 5 mostra que no preparo, misturam-se oito copinhos de cal para dois de cloro, originando 500 mL de pó da mistura.

Portanto, com os 500 mL obtidos em uma preparação conforme indicado na figura 5, é possível cobrir três metros quadrados de área com água. No preparo da mistura para cobrir um edifício, que apresenta inúmeras áreas com infestações, devem-se utilizar recipientes maiores para se obter a quantidade
